1 Ereignisauswertung

1.1.1 Ereignisse OQ2 Horn - Messobjekt: Einspeisung

1.1.2 Ereignisse PV Horn Gartenstrasse 1b - Messobjekt: Photovoltaik

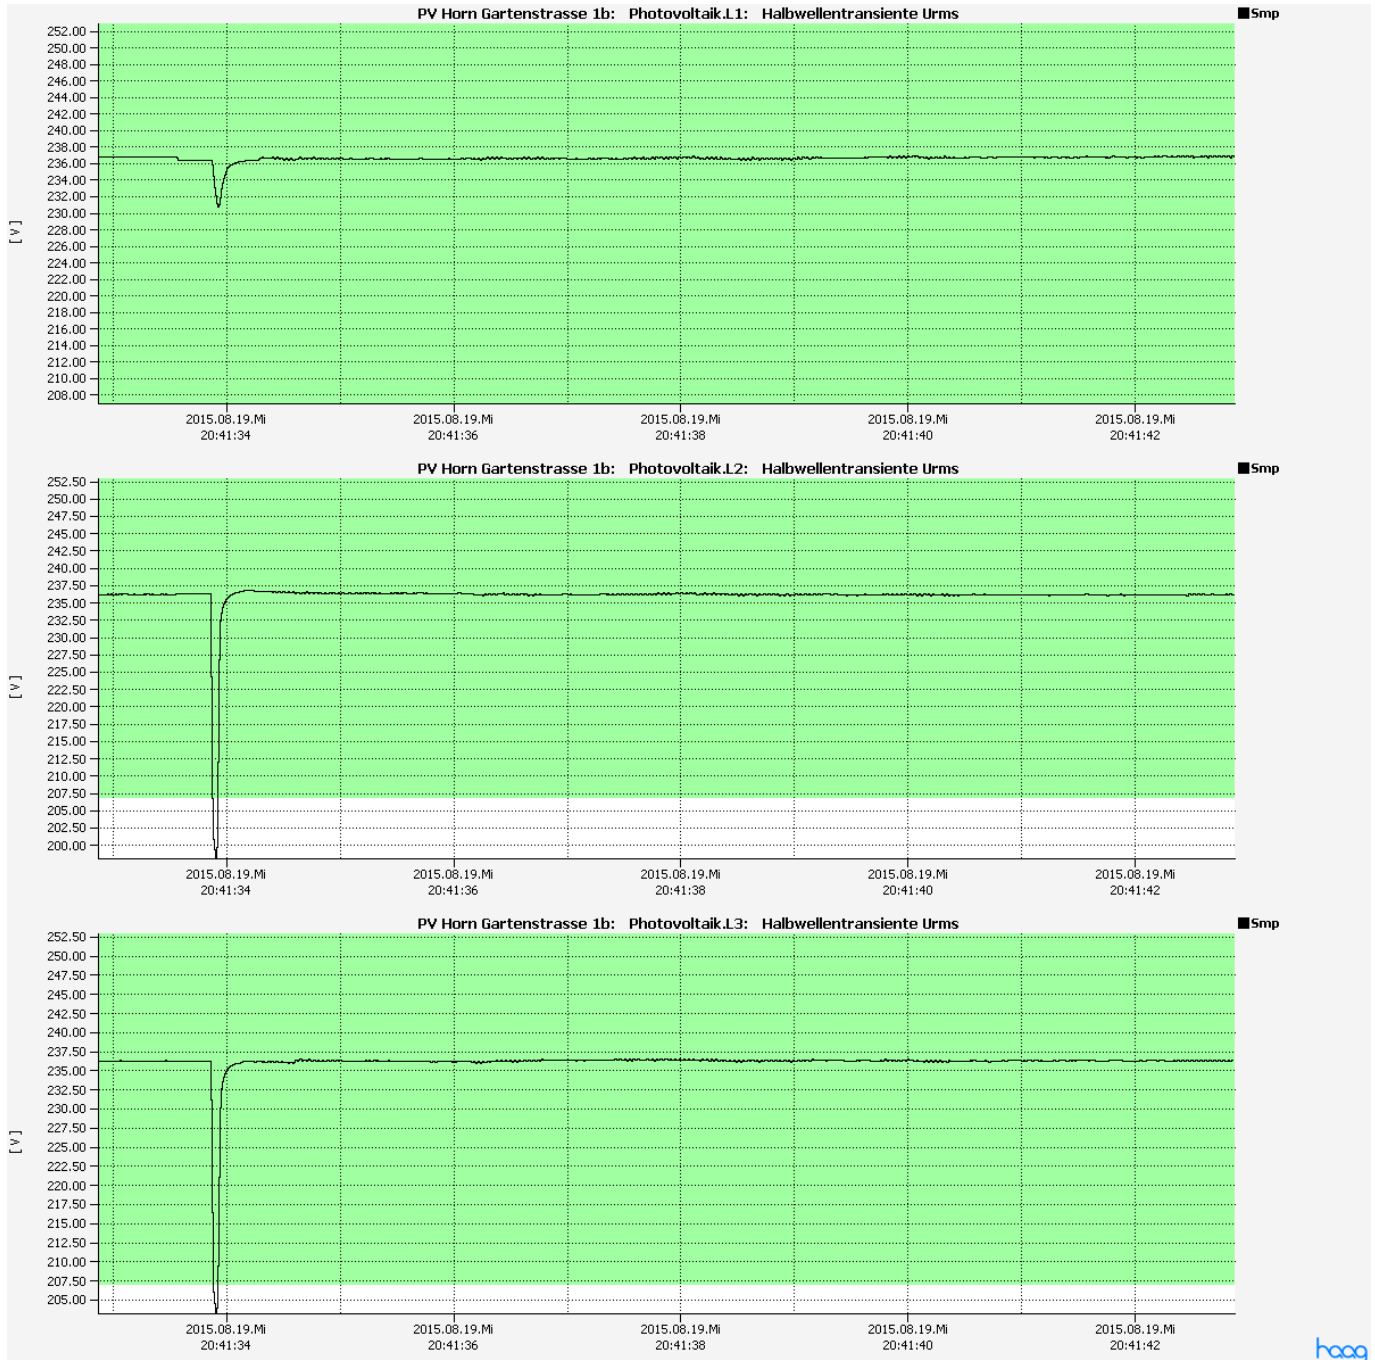
2.2.2.1 2015.08.19 - 20:41:32.867m

Datum	Zeit	Dauer [s]	Phasen	Ereignis	Wert
19. 08. 2015	20:41:33.868	0.05	L123	evtUlow	Umin= 198.15 V; Uthld= 207.00 V
