1 Ereignisauswertung

1.1.1 Ereignisse [PQ/Horn]Horn Gartenstrasse 1b PV Anlage - Messobjekt: Photovoltaik

2.1 Messung: [PQ/Horn]Horn Gartenstrasse 1b PV Anlage - Messobjekt: Photovoltaik

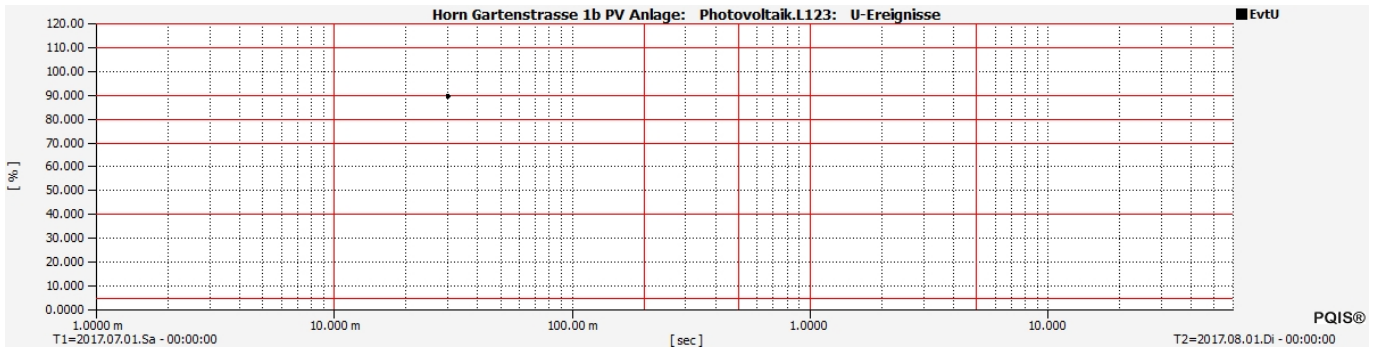
1.1.1.2 Spannungereignisse Ereignisse EN50160 (Grafik)

Im Auswertezeitraum sind 1 Ereignisse registriert worden.

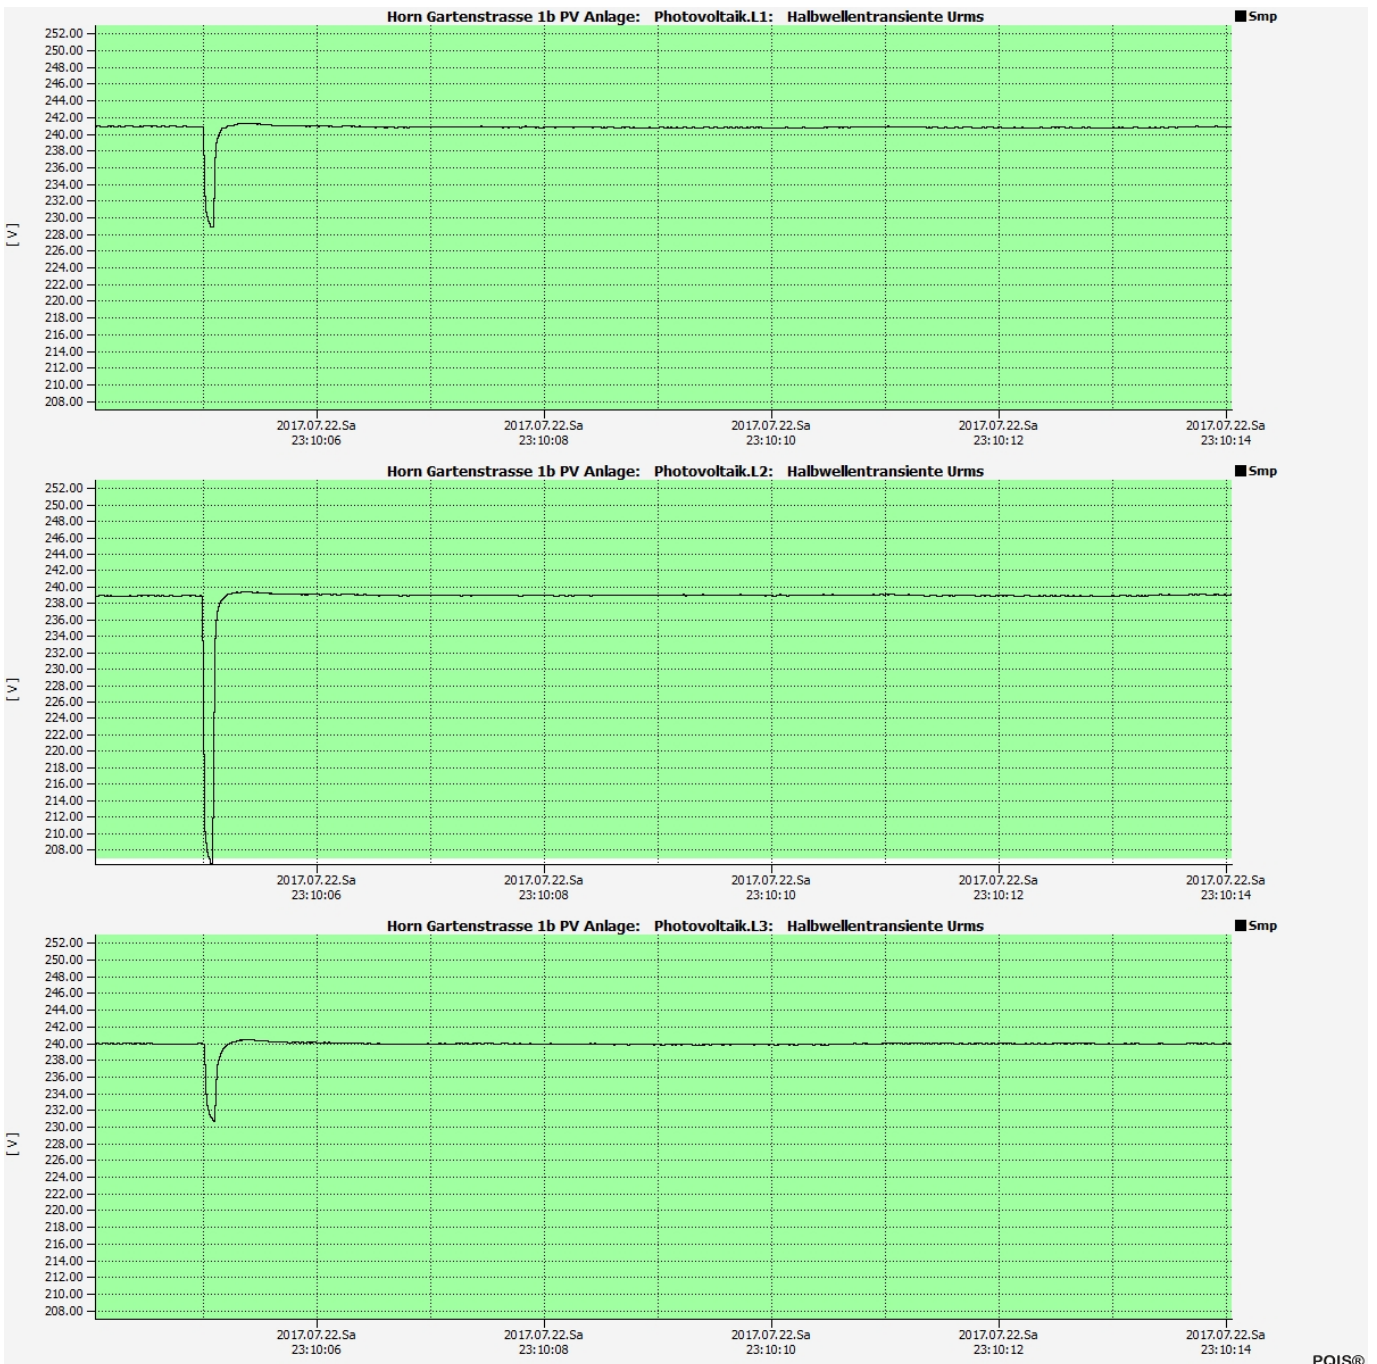
2.1.2.1 2017.07.22 - 23:10:04.046m

Datum	Zeit	Dauer [s]	Phasen	Ereignis	Wert
22. 07. 2017	23:10:05.046	0.03	L123	evtUlow	Umin= 206.20 V; Uthld= 207.00 V

2.1.2 Halbwellentransienten
