| 1.1.1 Ereignisse [PQ Messdaten/Horn]Horn Gartenstrasse 1b PV Anlage - Messobjekt: Photovoltaik..... | 1/2 |

1.1.1 Ereignisse [PQ Messdaten/Horn]Horn Gartenstrasse 1b PV Anlage - Messobjekt: Photovoltaik

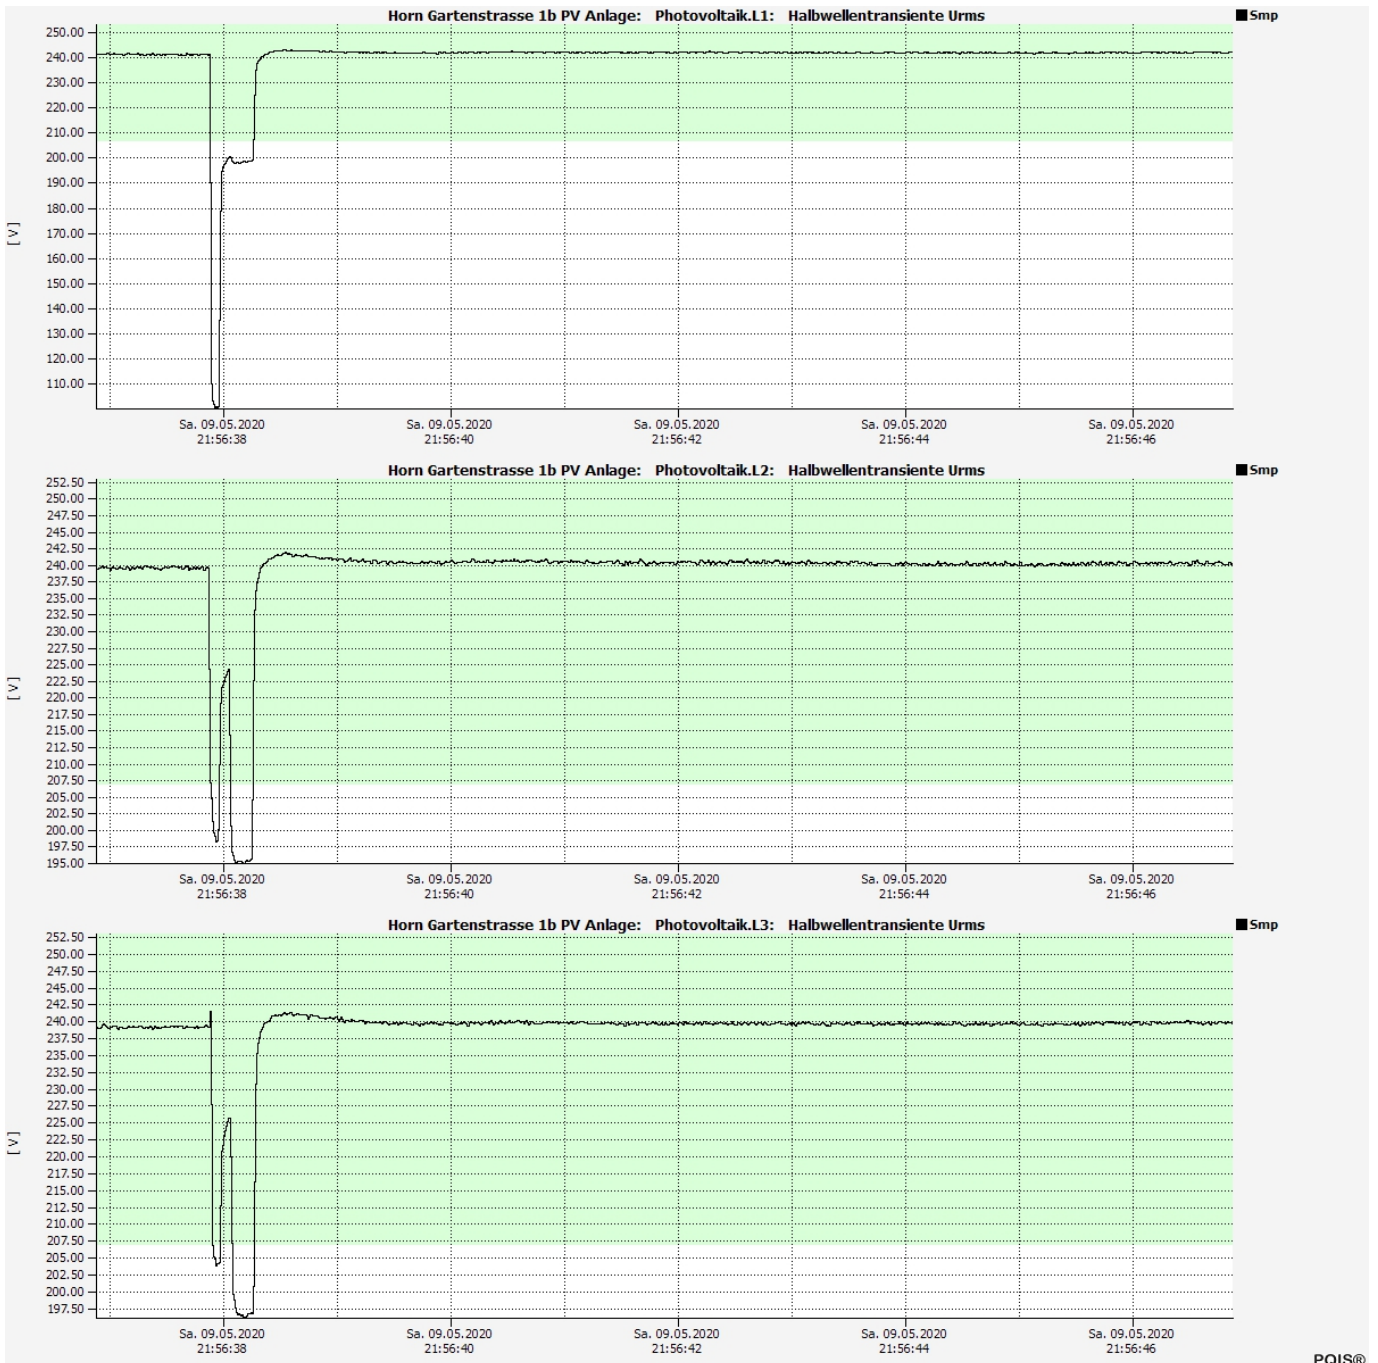
2.1.2.1 09.05.2020-21:56:36.881m

| Datum | Zeit | Dauer [s] | Phasen | Ereignis | Wert |
|---|---|---|---|---|---|
| 09.05.2020 | 21:56:37.881 | 0.39 | L123 | evtUlow | Umin= 100.24 V; Uthld= 207.00 V |

2.1.2 Halbwellentransienten
